**ЗВІТ ПРО ОПЕРАТИВНІ ДІЇ**

# Ліквідація пожежі на ТОВ «СПРУТ - ЛД»

Аналіз тактичних дій, розстановка сил  
та хронологія гасіння (Ранг №3)

Одеський район, Усатівська ТГ, вул. Київське шосе, 10 Б

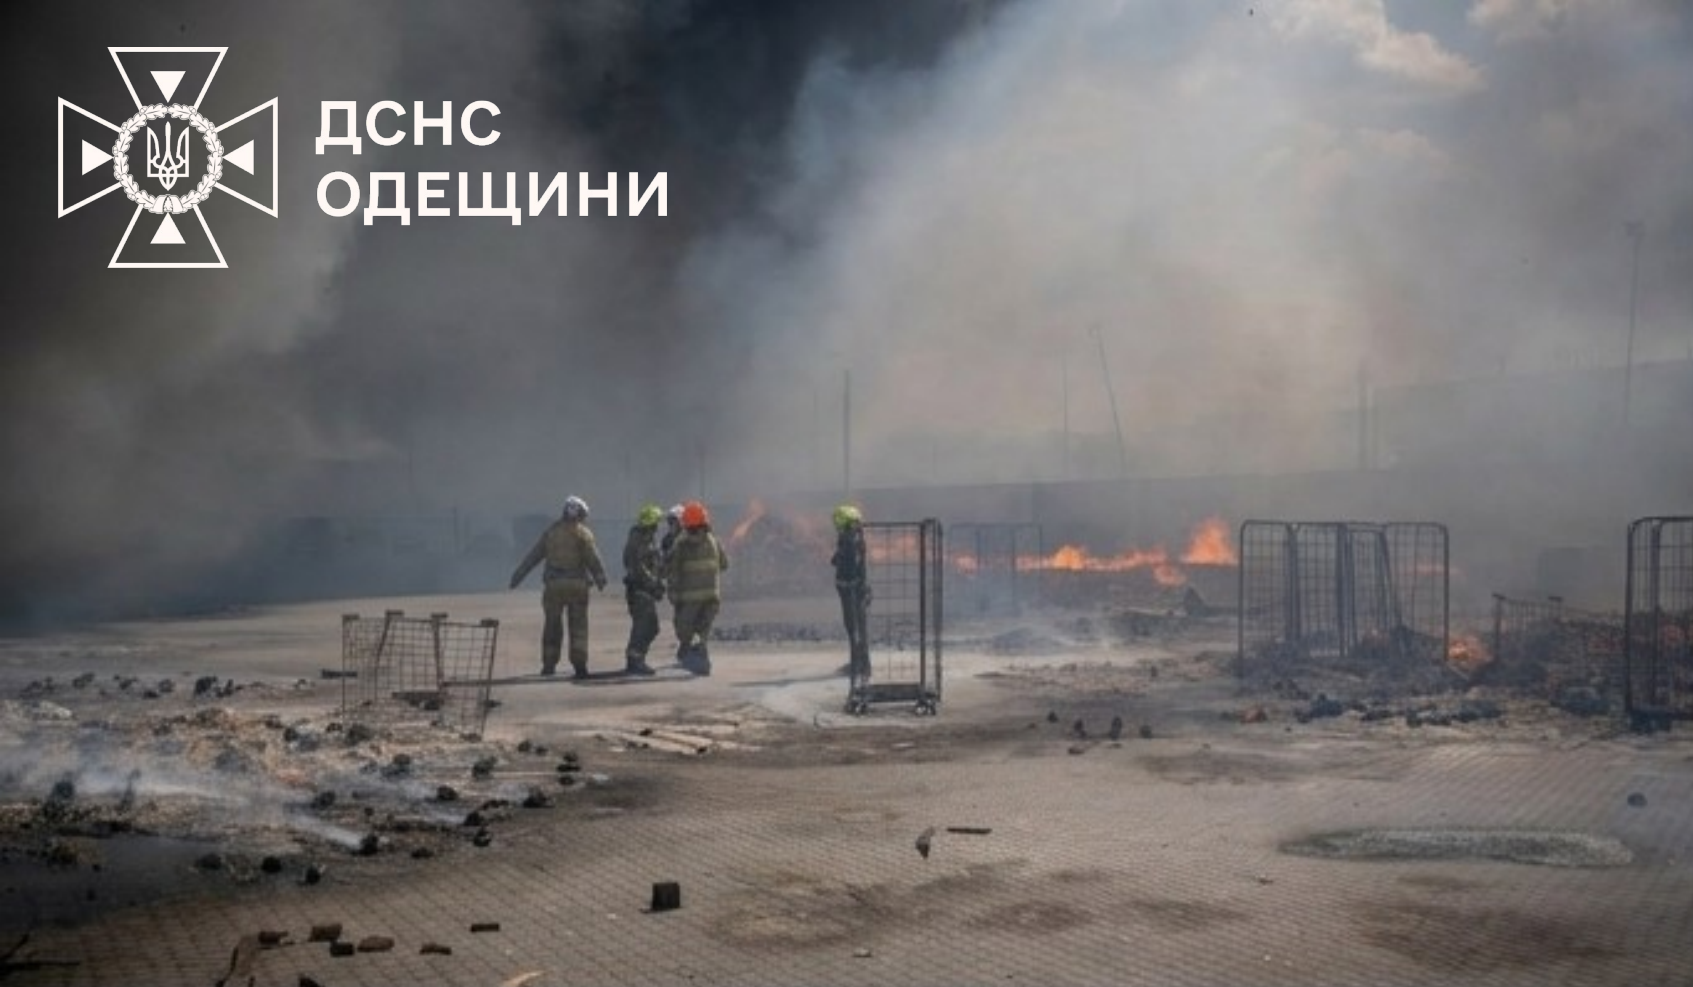
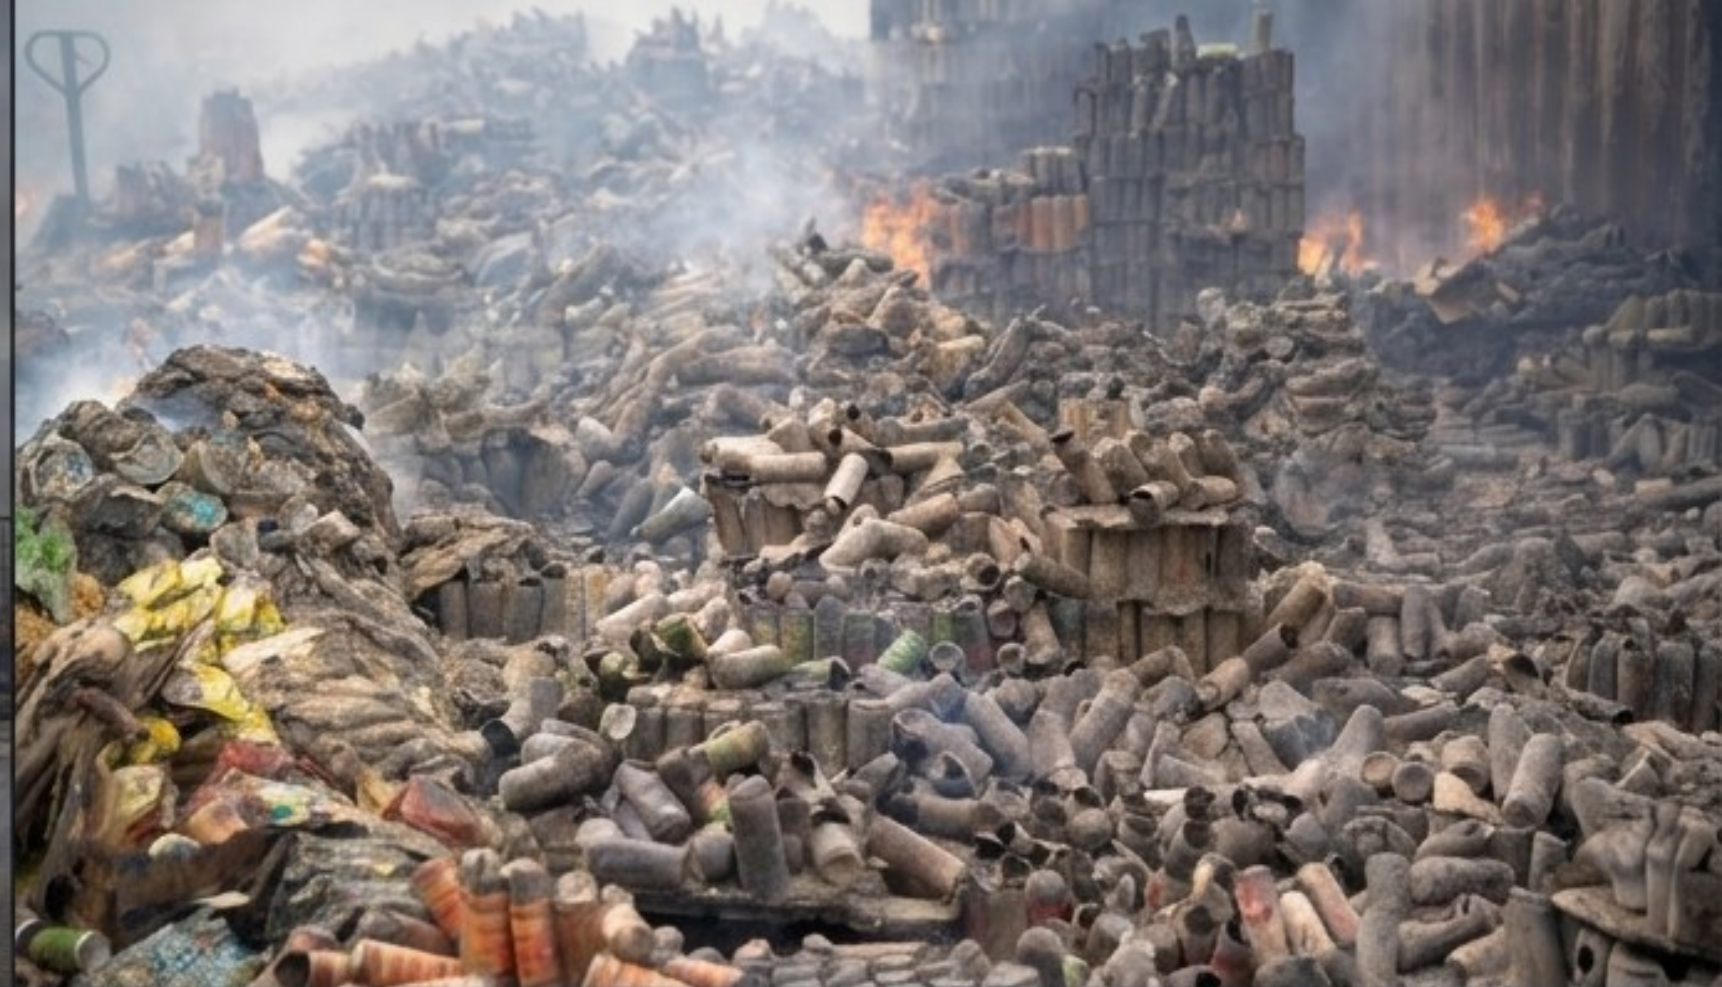
Всі 4 об'єктові пожежні гідранти виявилися без води. Найближчий робочий вуличний гідрант (ПГ-21) знаходився на критичній відстані — 5 км.

Швидкість вітру сягала 11 м/с. Це створило ефект аеродинамічної труби між будівлями та сприяло миттєвому перекиданню полум'я.

Постійні поодинокі вибухи всередині складів (балони та аерозолі) становили пряму загрозу життю особового складу.

Через екстремальні температури металопрофіль швидко втрачав несучу здатність, що призвело до масштабної деформації та обвалення.

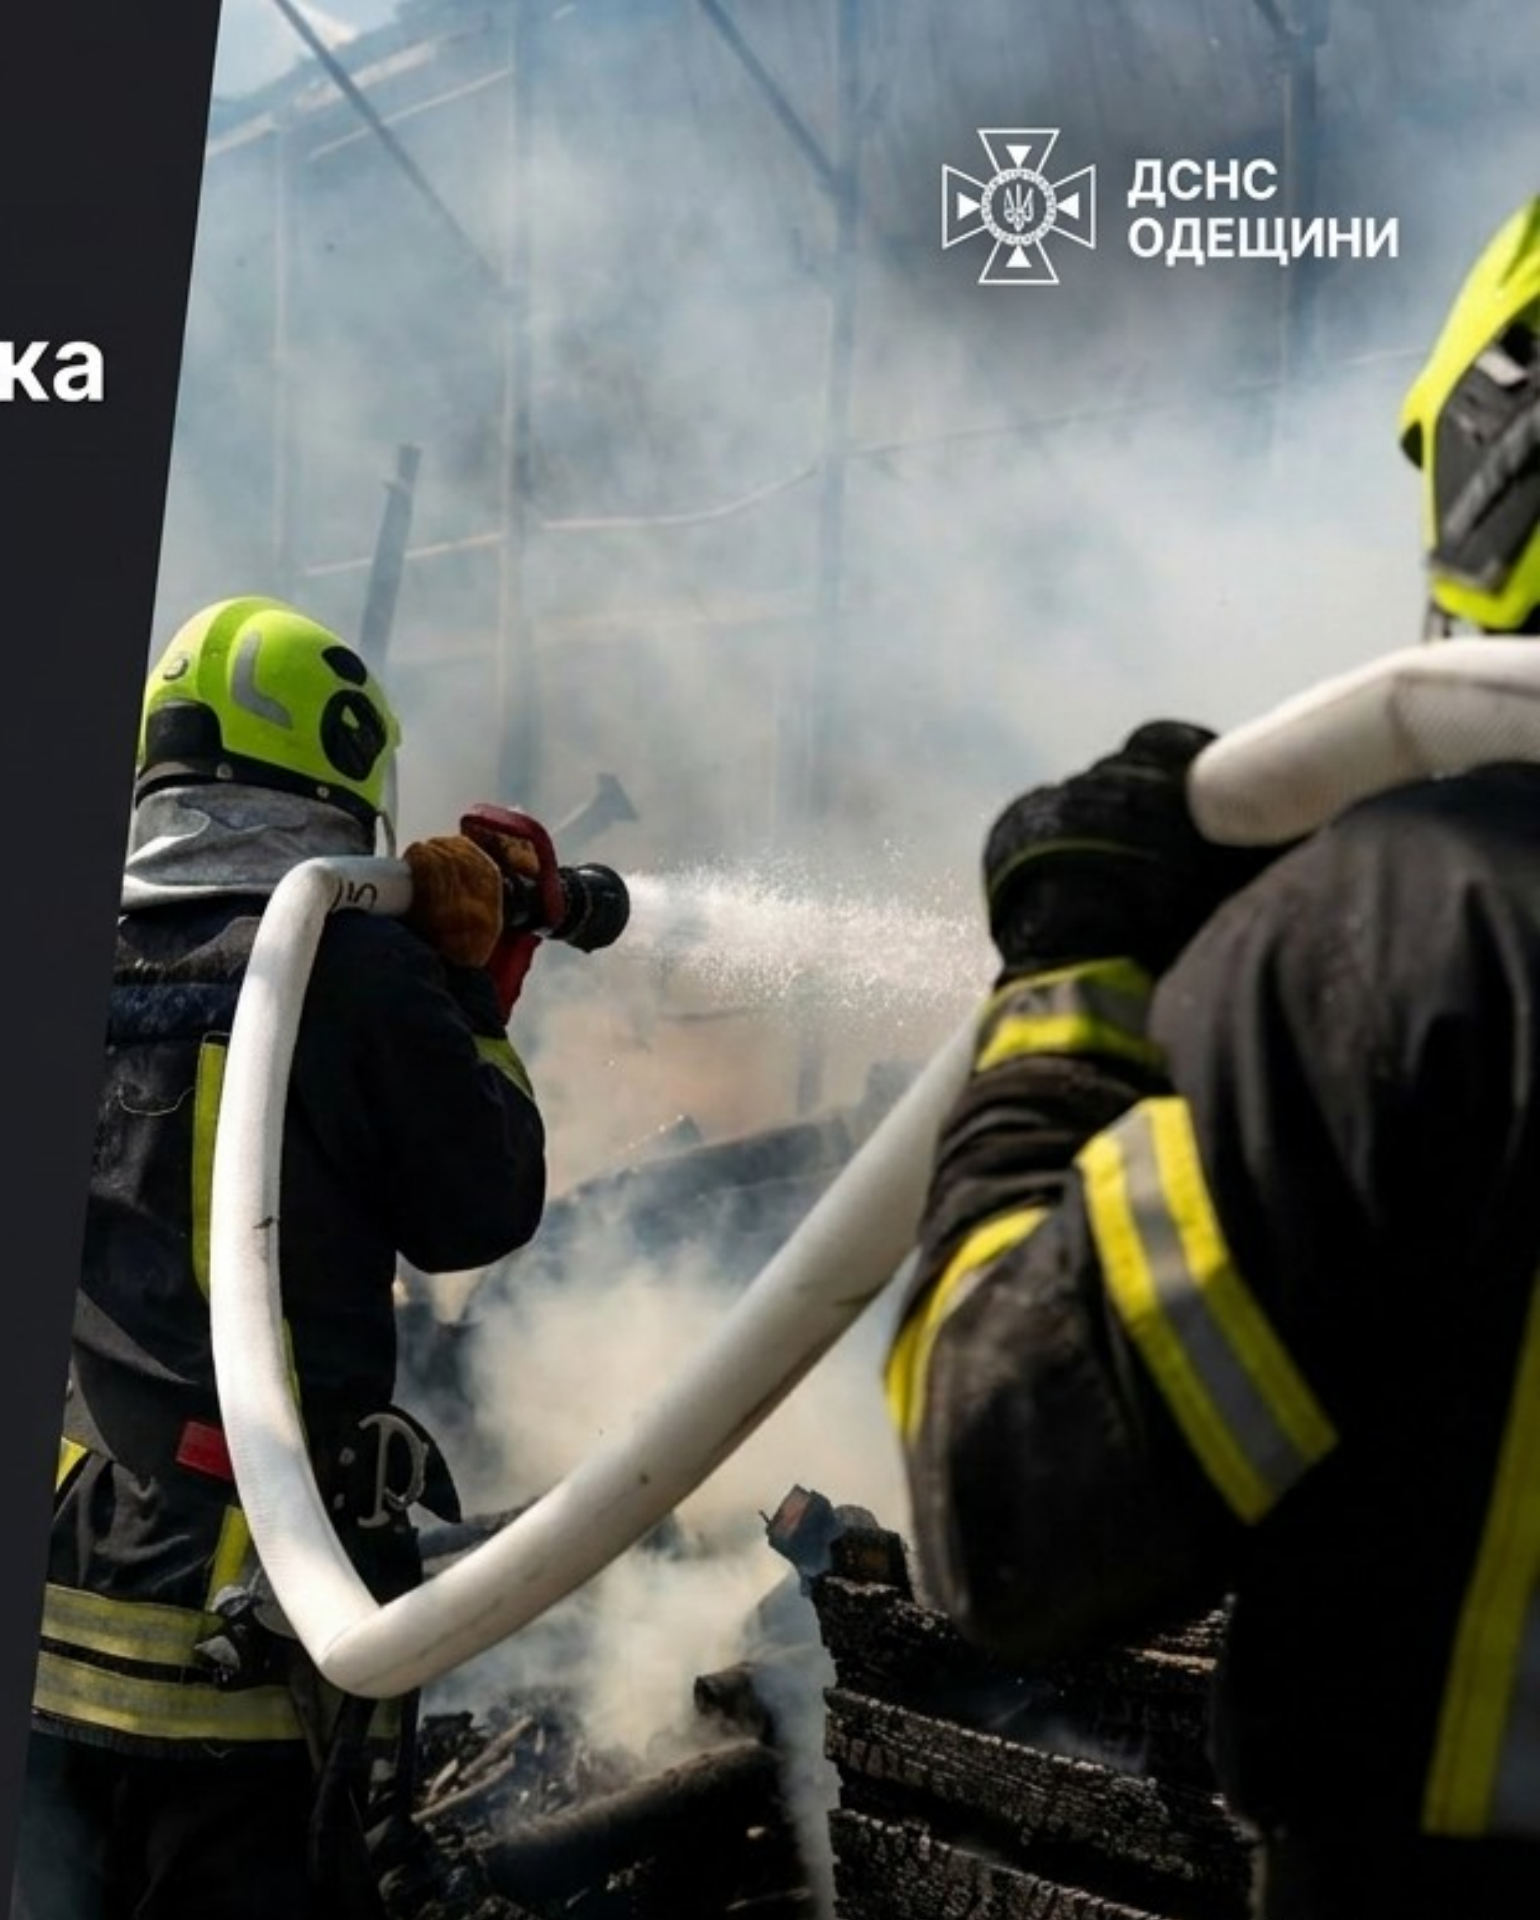
- **14:05** Прибуття КГП-1. Негайне підтвердження пожежі за «Рангом №3».
- **14:05** Фіксація множинних осередків горіння (Склад №1, Склад №2, дерев'яні піддони).
- **14:08** Проведення розвідки вододжерел.  
**Критичне відкриття:** повна відсутність води в 4-х об'єктових ПГ.
- **14:14** Організація безперебійного підвозу води. Введення в роботу перших стволів «СПРК» та формування ланок ГДЗС.

Схема демонструє початкову розстановку сил і засобів підрозділів, напрям вітру та прокладання перших ліній подачі води в умовах відсутності водопостачання в об'єктовій водомережі

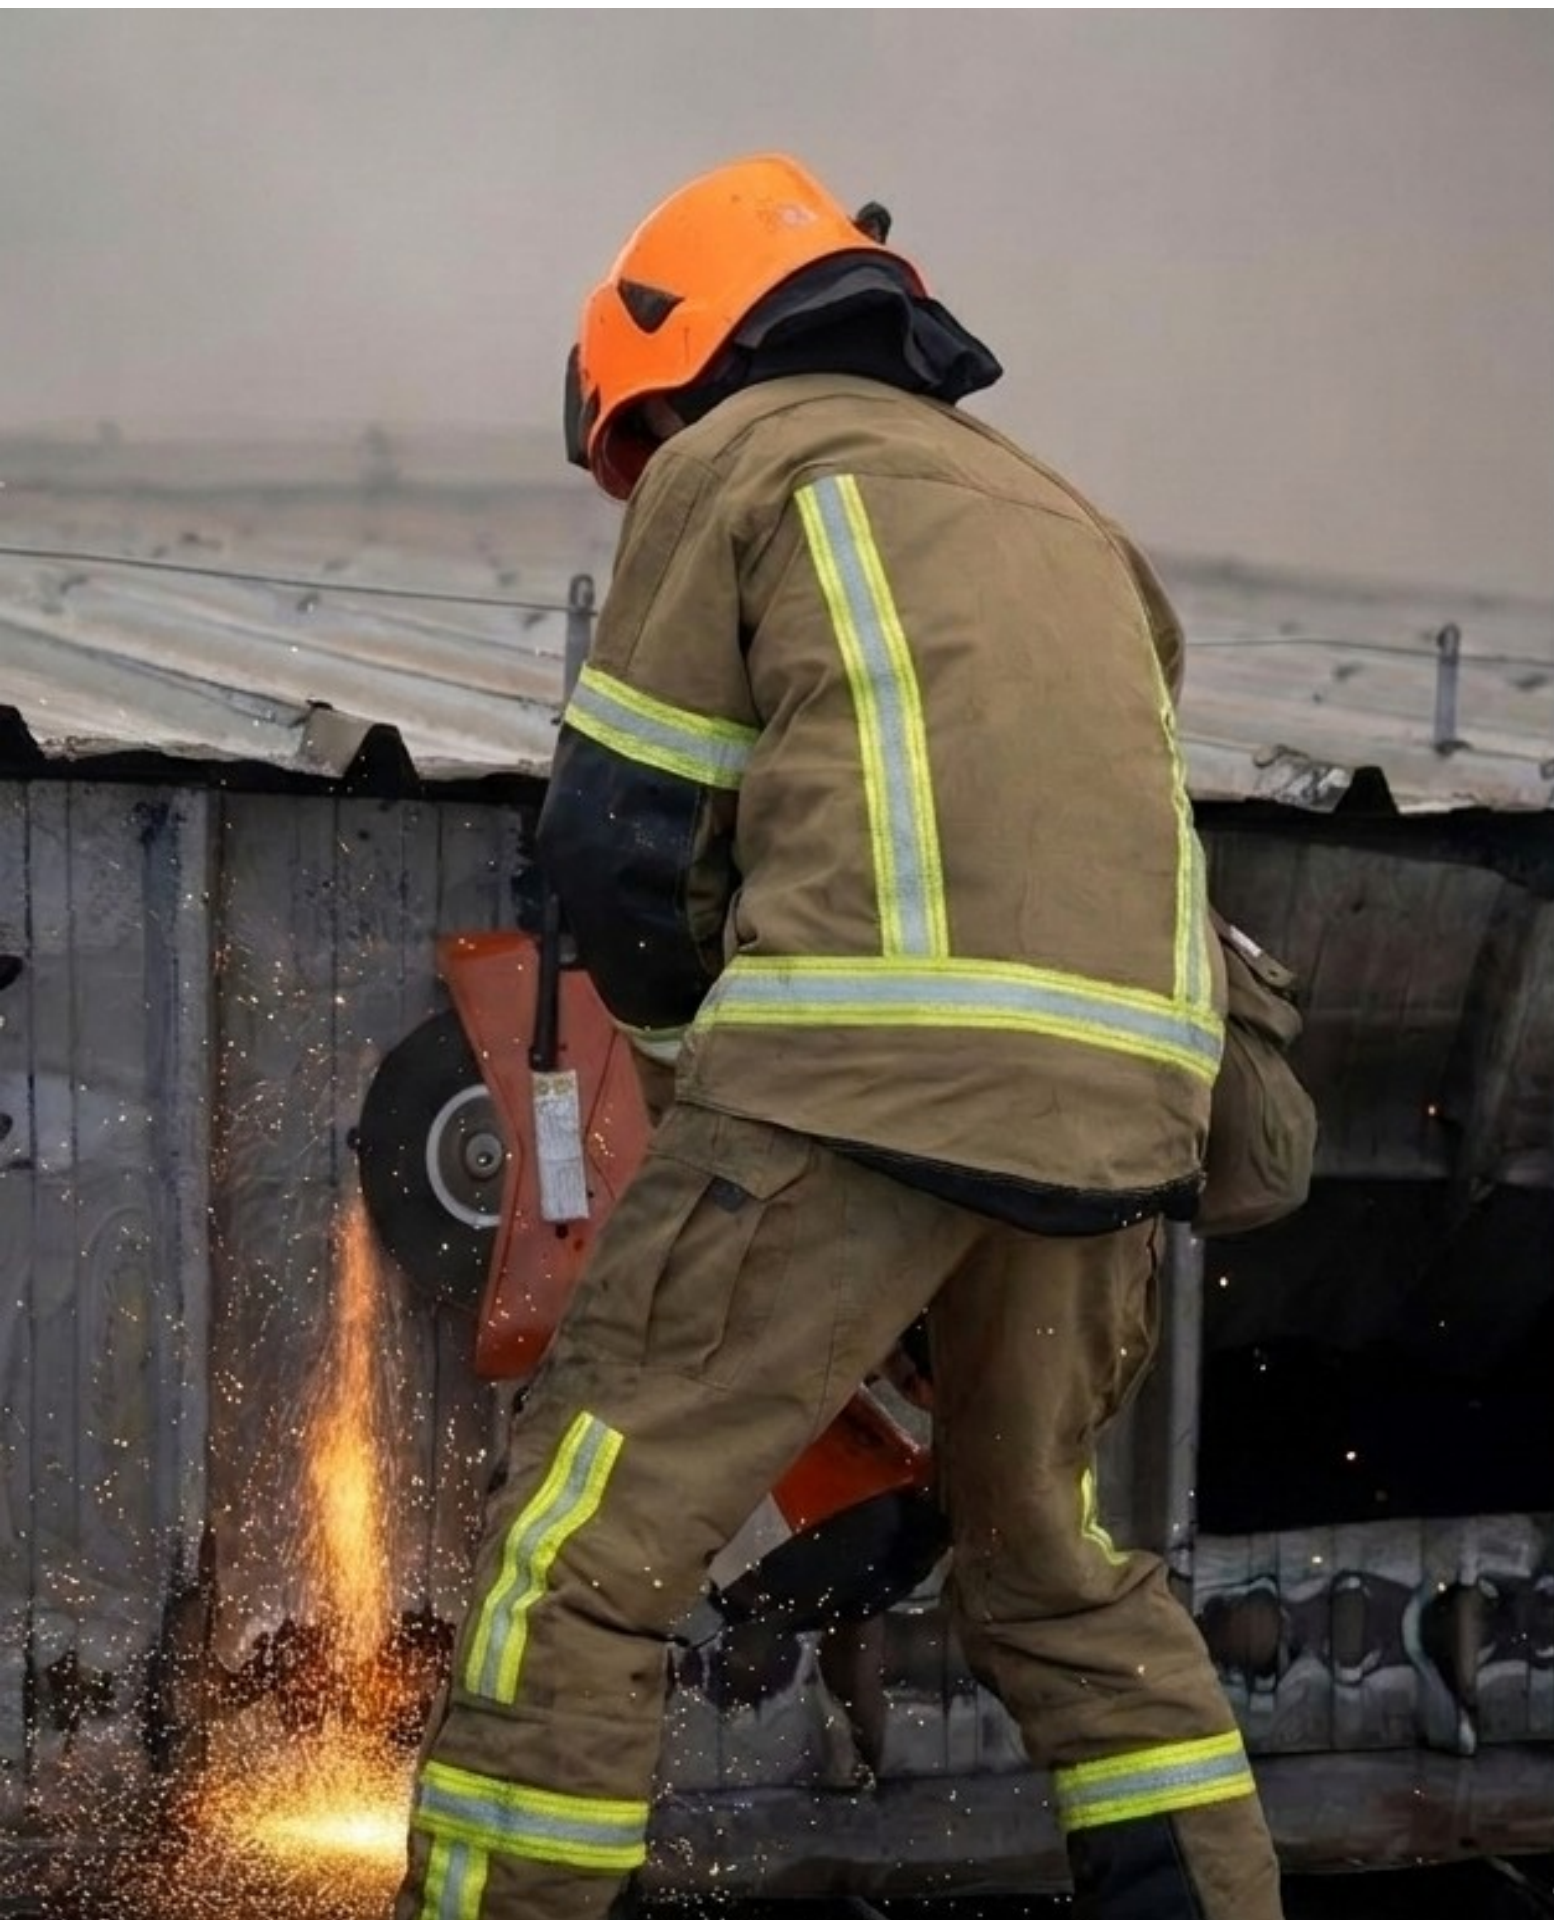
Через екстремальну температуру та поодинокі вибухи почалася невідворотна деформація та обрушення несучих конструкцій складу.

Рішення КГП-1:  
Негайне відведення всіх ланок ГДЗС зсередини будівлі.  
Перехід на зовнішнє гасіння по драбинах для збереження життів.

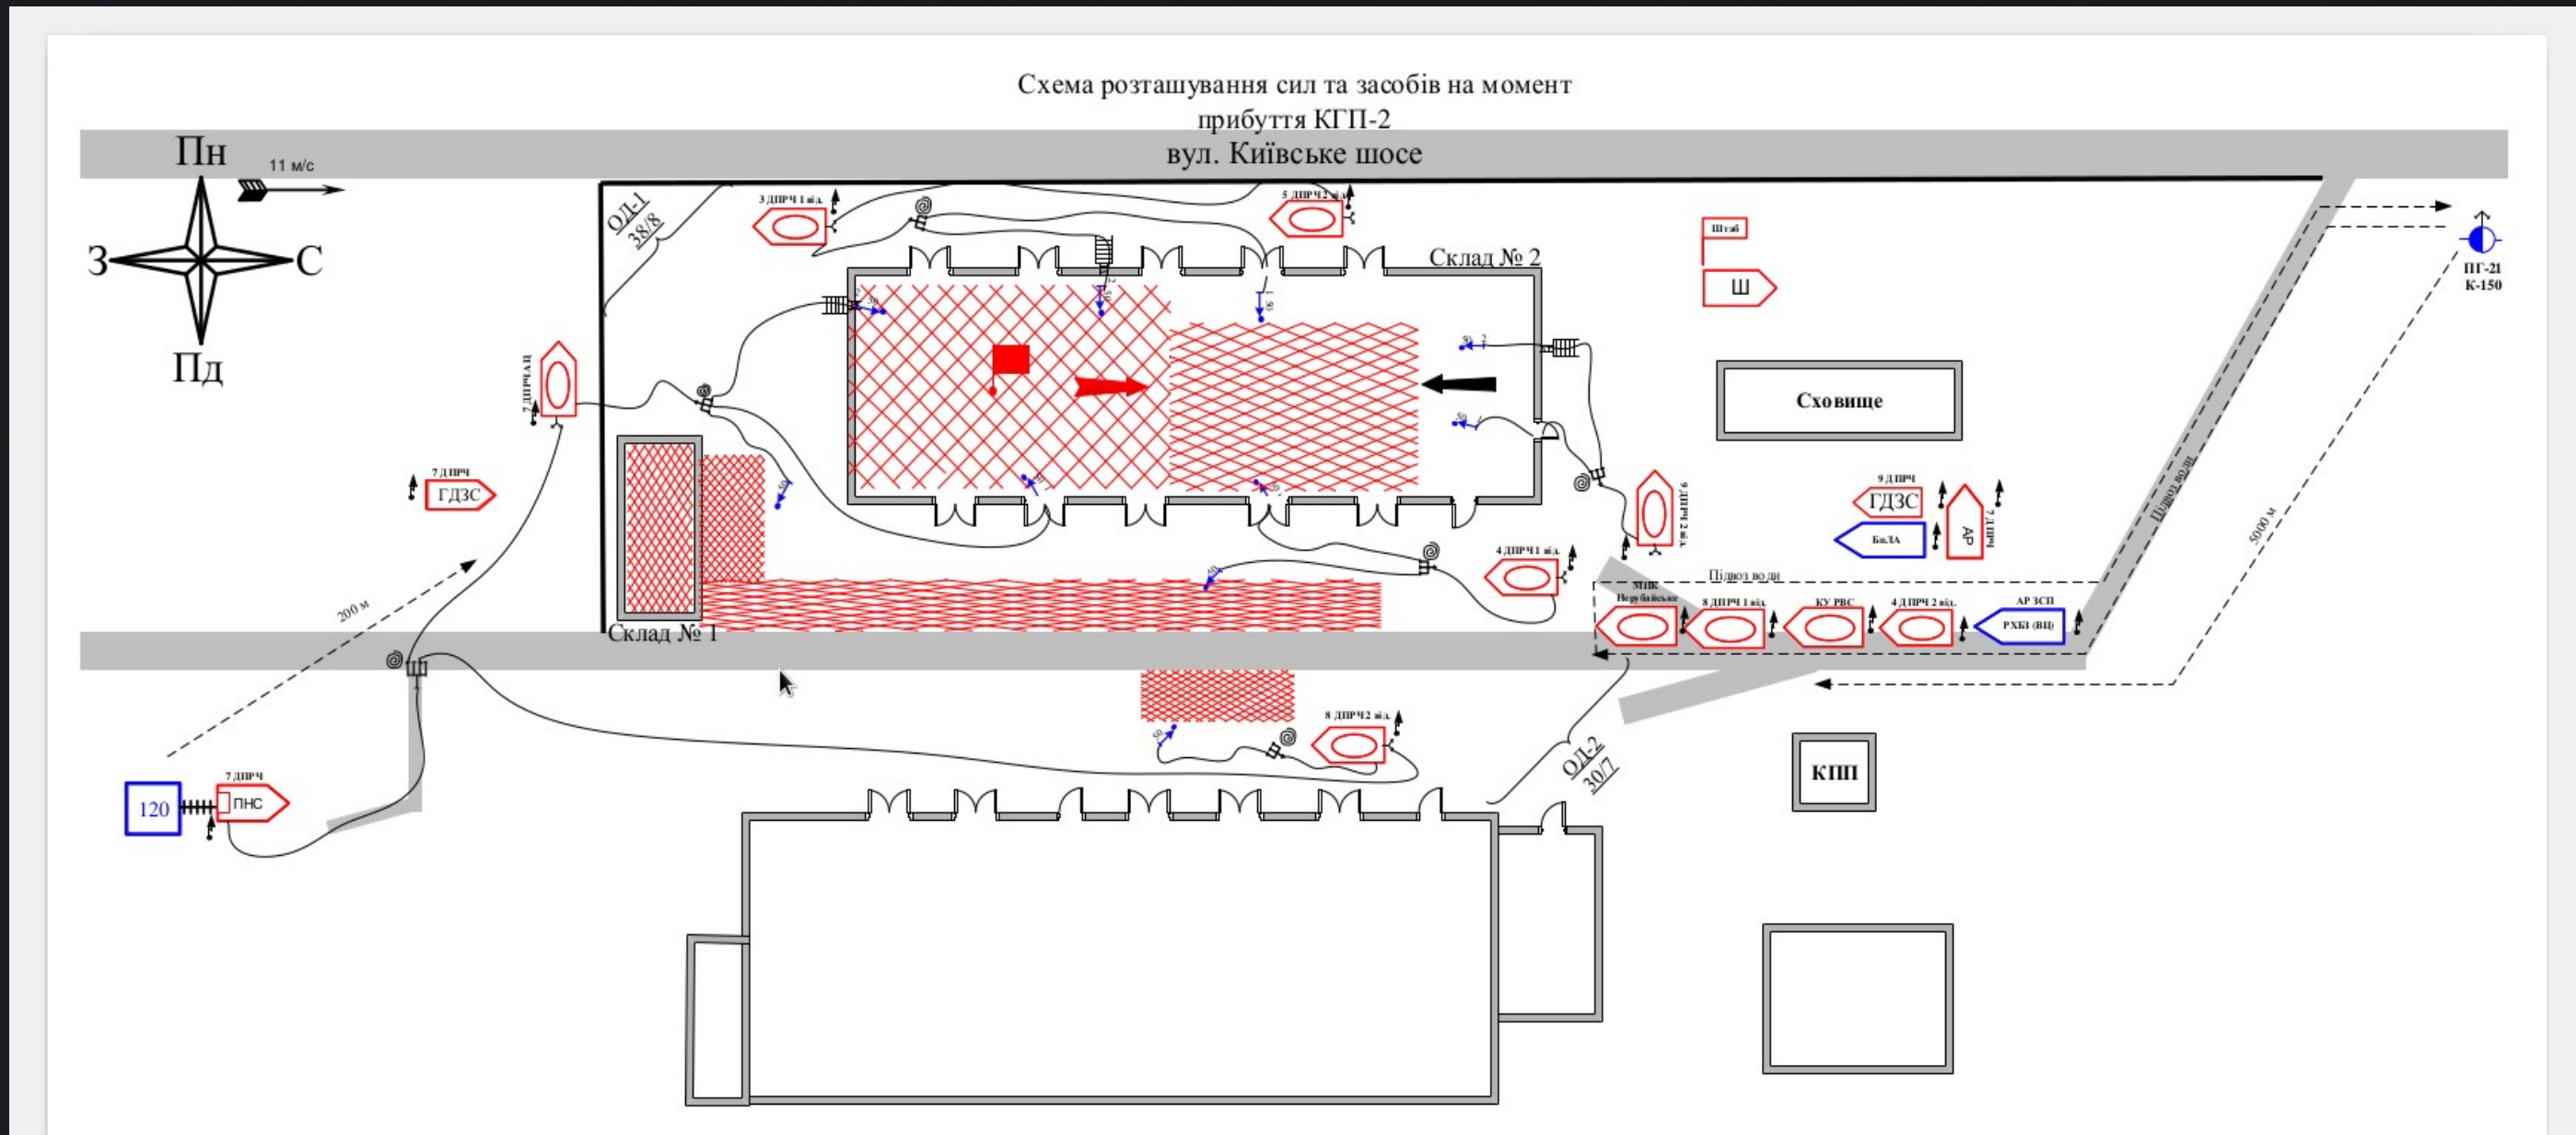
## Оперативна обстановка на момент прийняття управління КГП-2

Схема демонструє максимальне розширення площі горіння (5000 метрів квадратних).  
Відображено залучення всіх резервів та організовану безперебійну подачу води,  
що стало ключовим фактором стабілізації

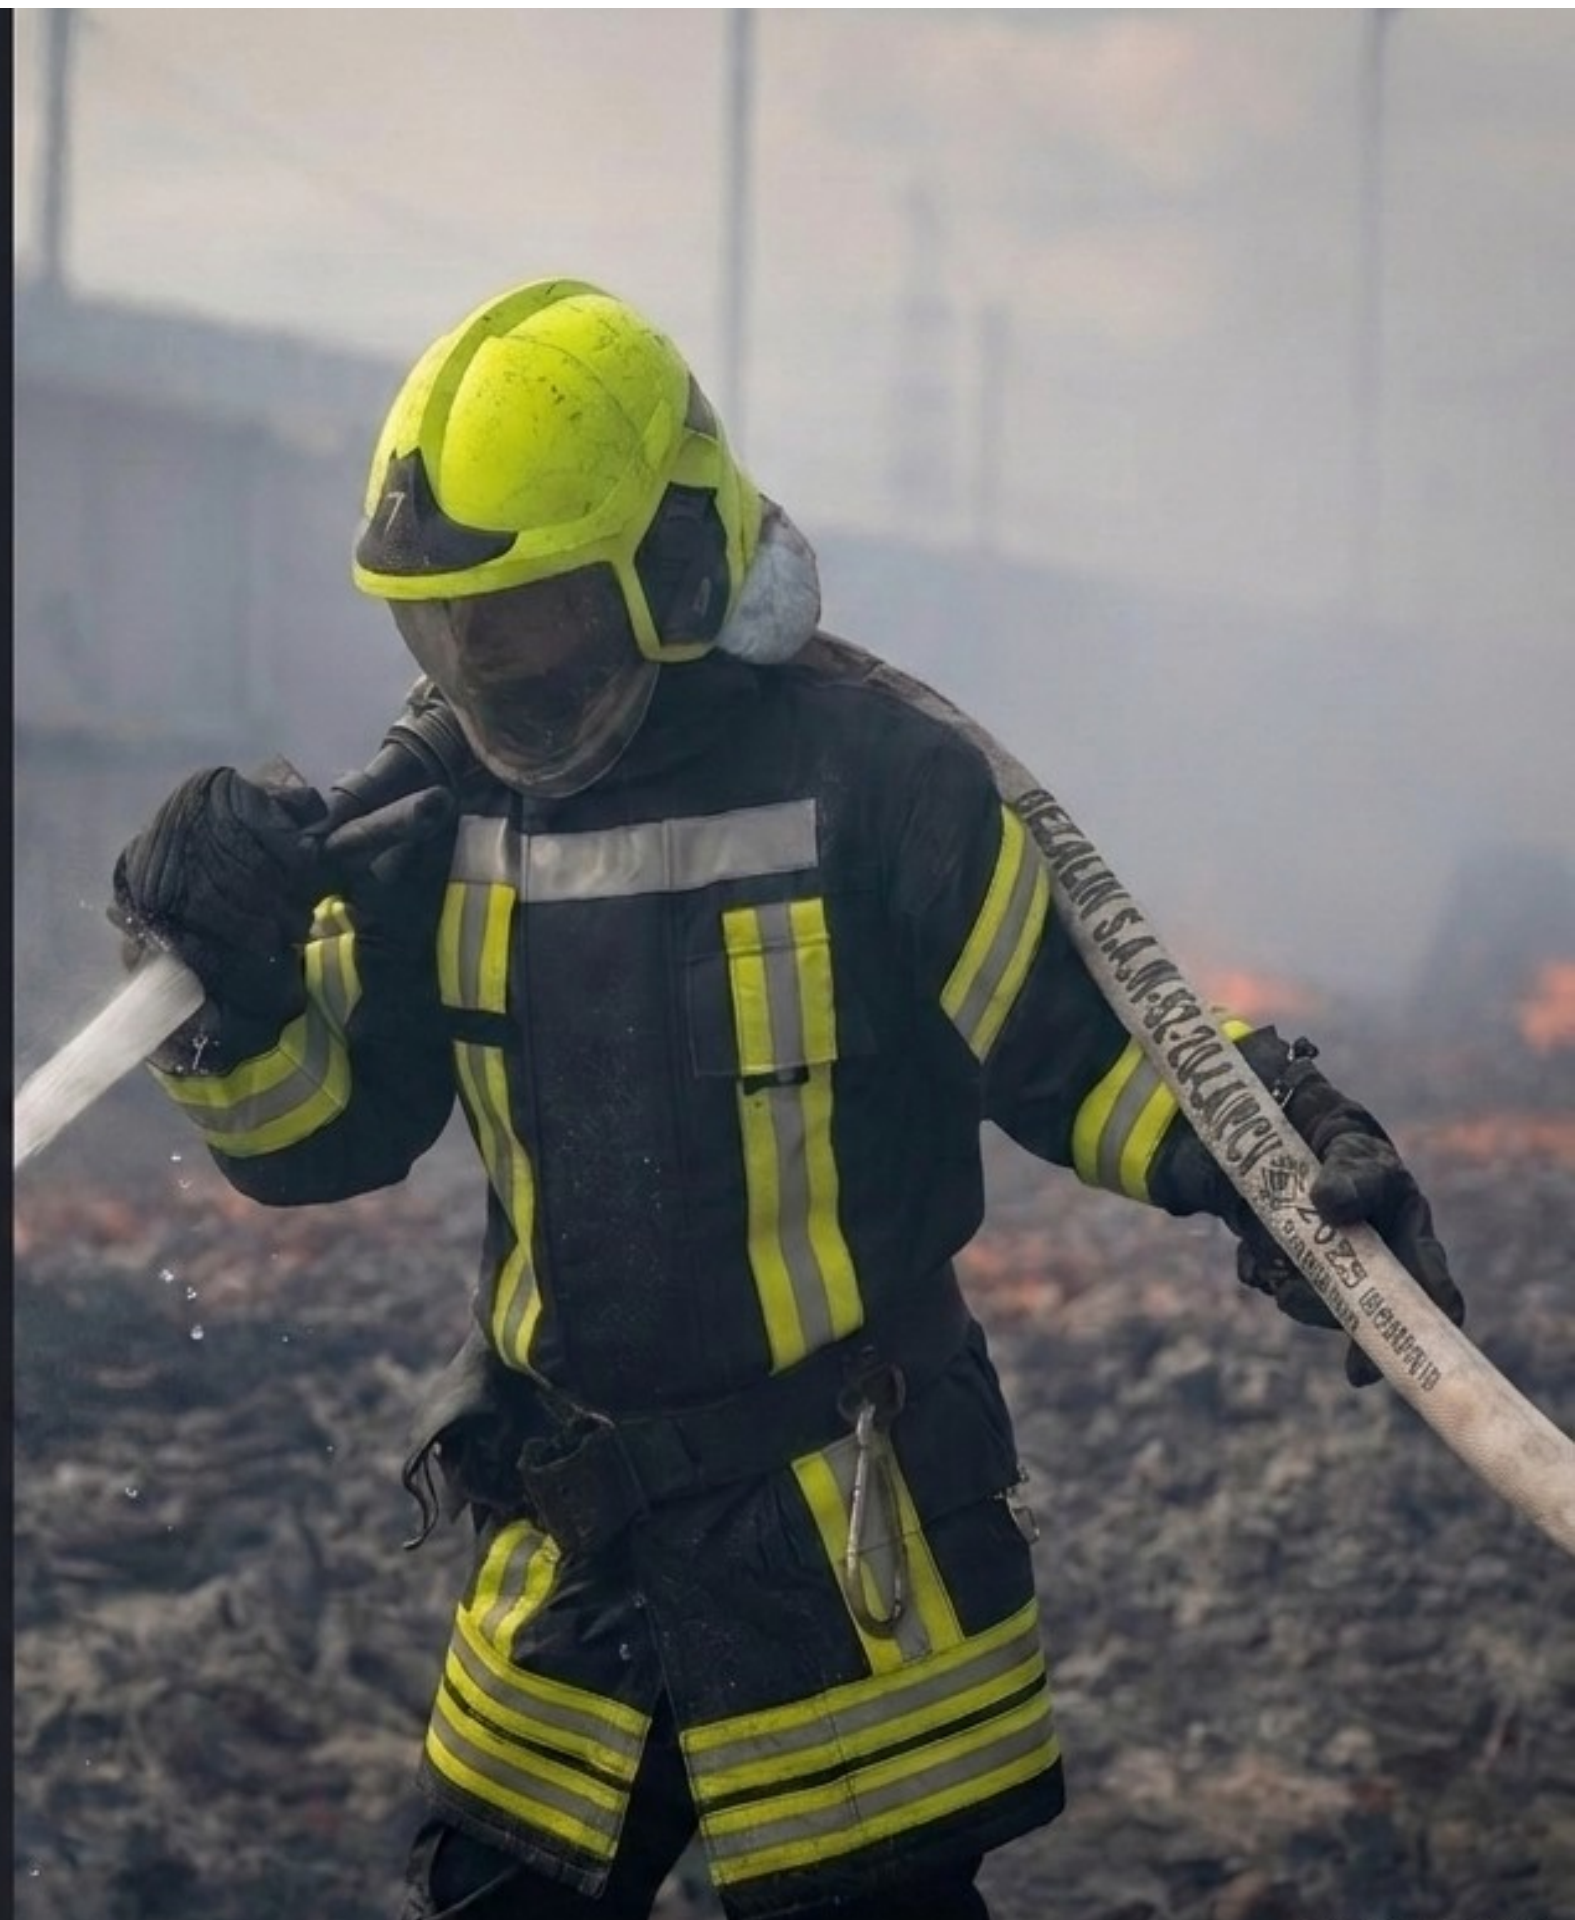
Завдяки жорсткому розподілу сил по ОД-1 та ОД-2 і стабілізації підвозу води з ПГ-21 (за 5 км), фронт полум'я було зупинено. Загрозу перекидання на сусідні виробничі об'єкти повністю знято.

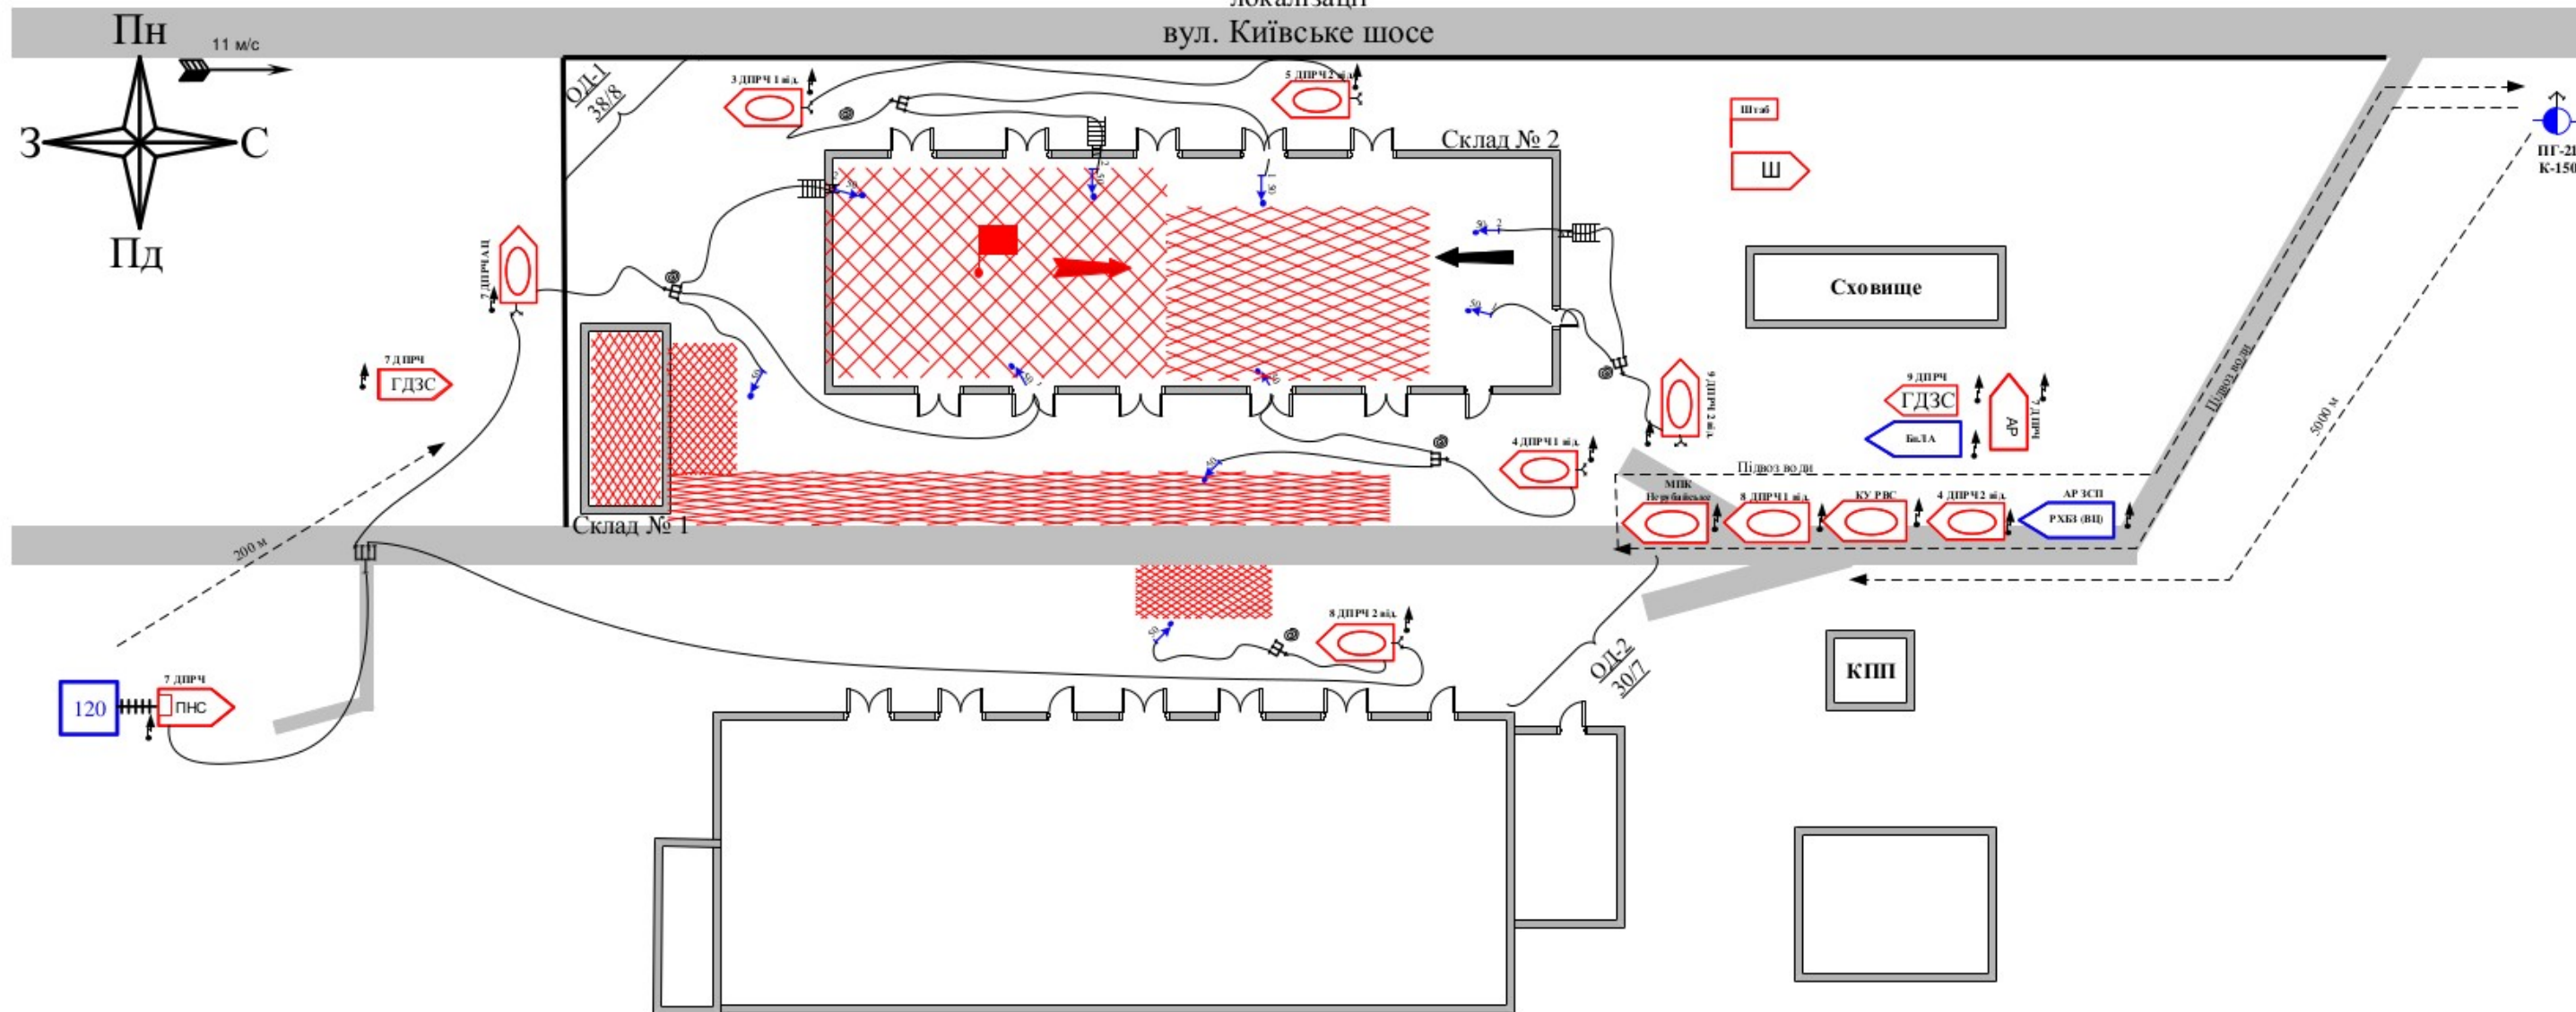
Схема розташування сил та засобів на момент  
локалізації  
вул. Київське шосе

Зафіксовано повне оточення осередків горіння. Усі 10 водяних ручних стволів працюють на утримання периметра та пригнічення інтенсивності полум'я.

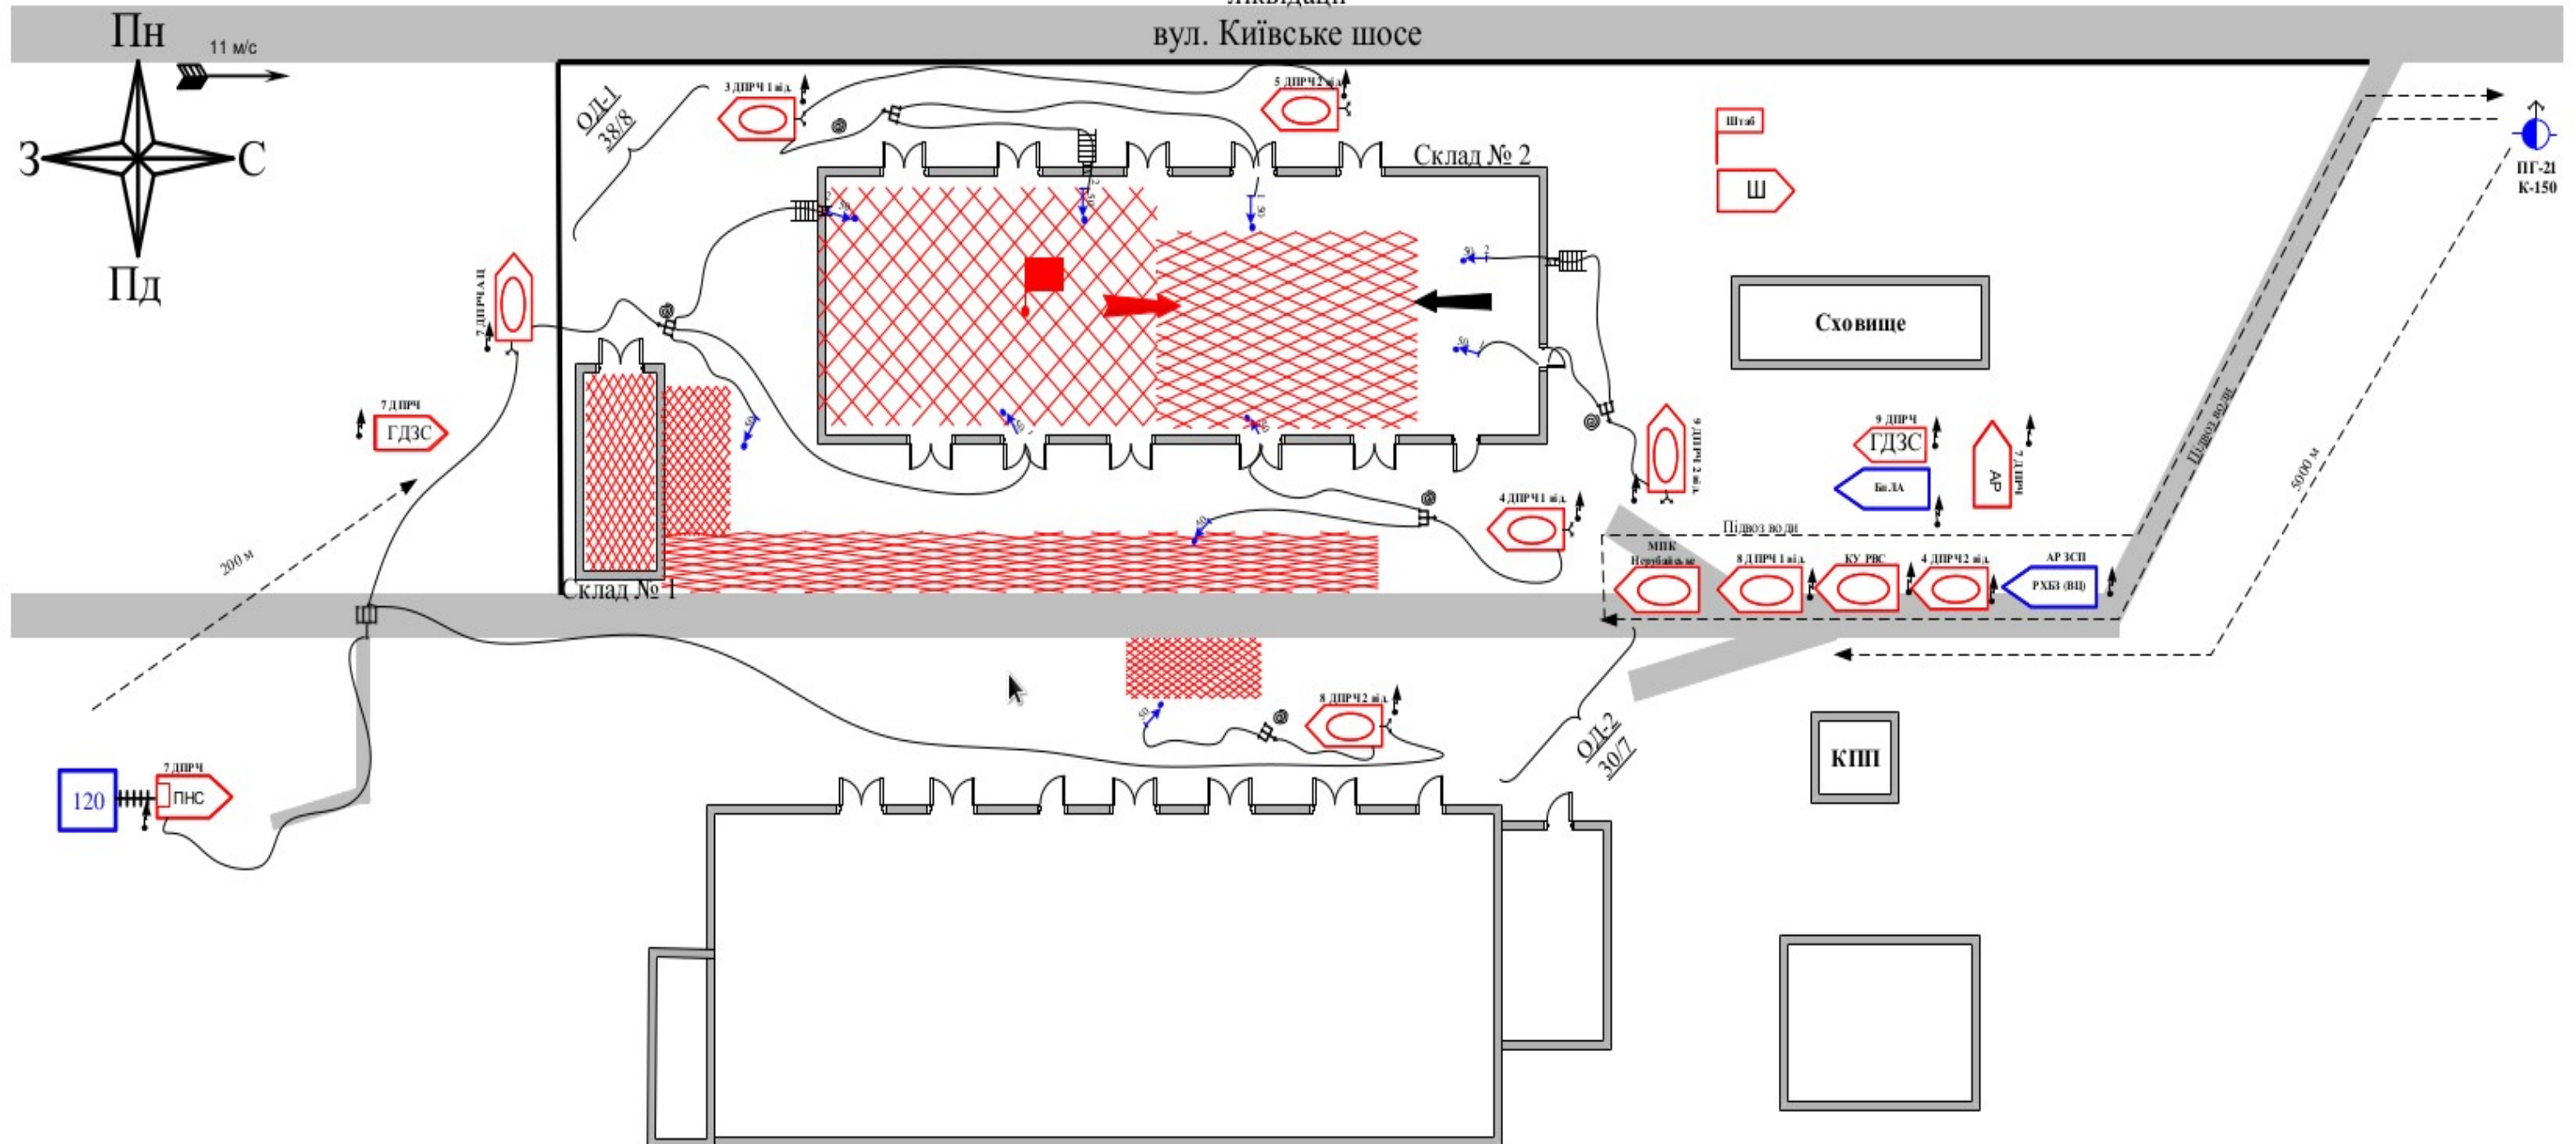
Схема розташування сил та засобів на момент  
ліквідації  
вул. Київське шосе

Проведення масштабних робіт з розбирання обвалених металевих конструкцій та ретельна проливка прихованих осередків горіння під завалами.
